Transportation Safety Board
of Canada

RÉFLEXIONS

Numéro 22 – juillet 2005

Le Lady Duck
La dureté de l'acier
Le pont et le *Windoc*

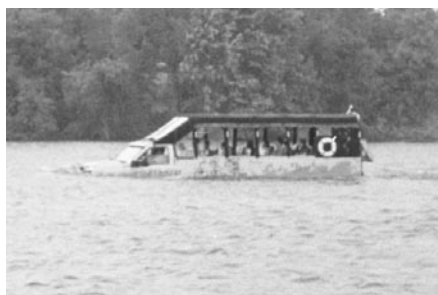
Le *Lady Duck* environ cinq minutes avant son naufrage. Photo reproduite avec permission.

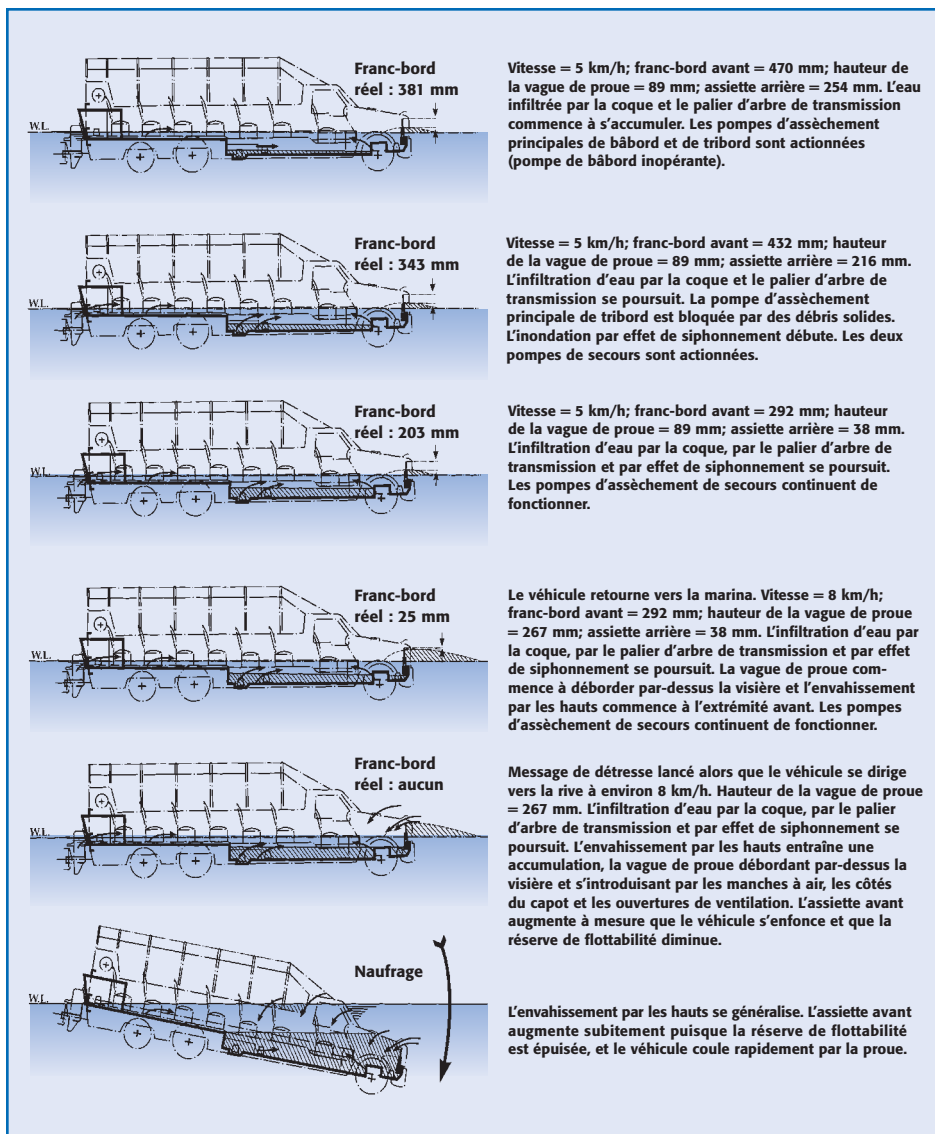
- L'état du véhicule était tel que l'étanchéité ne pouvait pas être assurée. L'étanchéité était compromise par des fractures, par l'absence de garnitures et de joints d'étanchéité efficaces et par l'effet de siphonnement par la tuyauterie d'assèchement.
- En eau calme, le *Lady Duck* était susceptible d'embarquer de l'eau par l'avant, en raison du peu de franc-bord avant initial à l'arrêt et de la réduction proportionnelle du franc-bord avant réel lorsque le déplacement du véhicule créait une vague de proue.
- En eau perturbée par le sillage d'autres embarcations, le *Lady Duck* était fortement susceptible d'embarquer de l'eau quand il rencontrait des vagues moyennes.

Déroulement le plus probable du naufrage

- Le franc-bord avant réel à l'arrêt, lorsque le véhicule était chargé, lorsqu'il était réduit par l'accumulation progressive d'eau dans la coque, était insuffisant pour empêcher le débordement des vagues de proue associées au déplacement du véhicule à la vitesse normale.
- En raison de la construction non étanche du capot et de l'installation, après l'inspection de Transports Canada, de manches à air d'un diamètre de 75 mm (3 pouces) à l'extrémité avant, l'eau pouvait entrer lorsque le franc-bord avant était réduit et que le véhicule rencontrait des vagues.
- En raison de la conception et de la construction du véhicule, toute l'eau des fonds de cale et l'eau embarquée s'accumulait d'abord dans la moitié avant de la coque, entraînant un moment de changement d'assiette et une réduction du franc-bord avant réel. Le franc-bord avant étant ainsi réduit, le véhicule était plus susceptible

En cas de mauvais fonctionnement ou de panne d'une pompe, toute accumulation, dont celle de l'eau infiltrée en raison de fuites dans la coque, ne pouvait être décelée par le conducteur. Le poids combiné de l'eau embarquée et de l'eau s'infiltrant par les fuites au palier d'arbre de transmission et par l'effet de siphonnement de la tuyauterie d'assèchement avait pour effet de réduire le franc-bord avant. En conséquence, le véhicule était plus susceptible d'embarquer de l'eau par-dessus la visière à mesure que la vitesse augmentait et qu'il traversait sa propre vague de proue et le sillage d'autres embarcations.

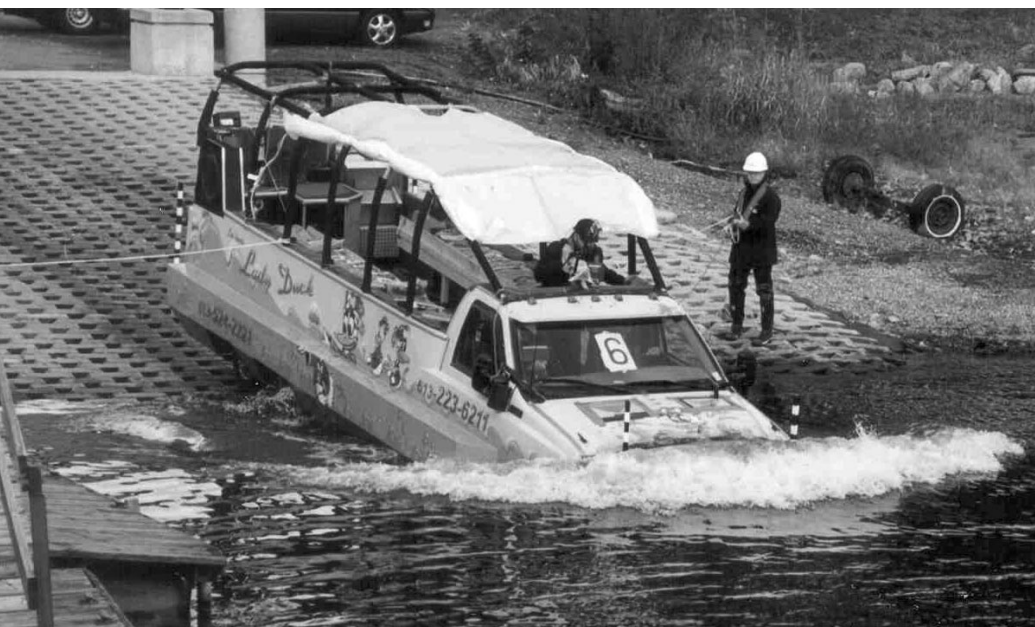
Mise à l'eau à 8 km/h avec la visière submergée d'environ 25 mm

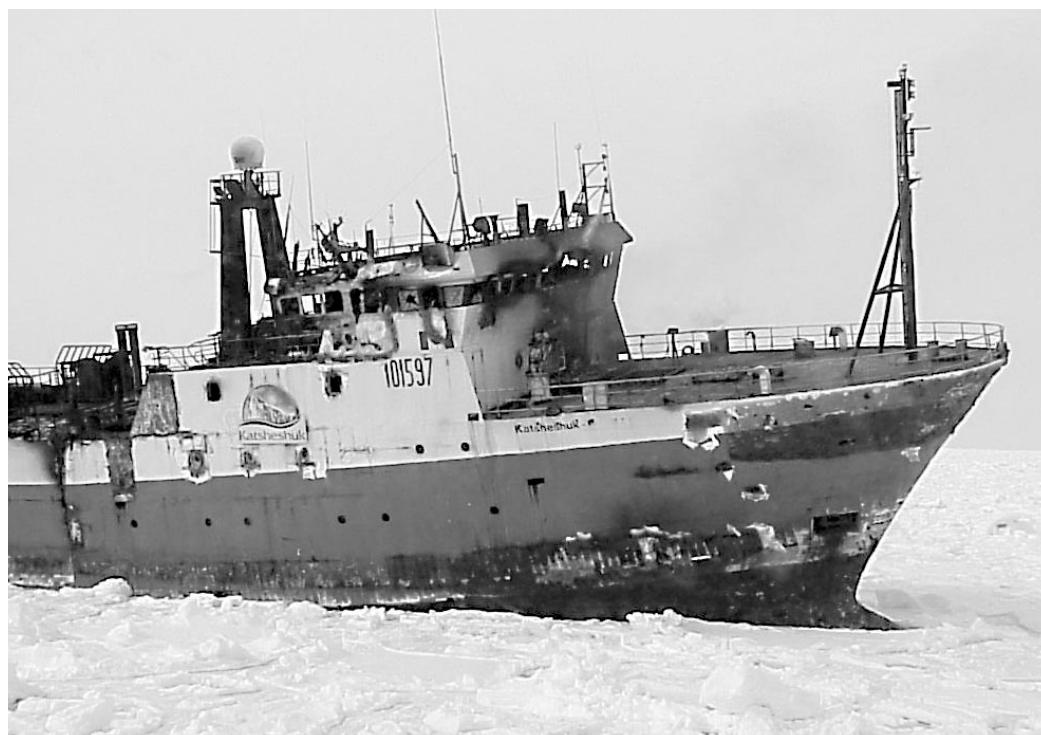
Le navire après l'incendie

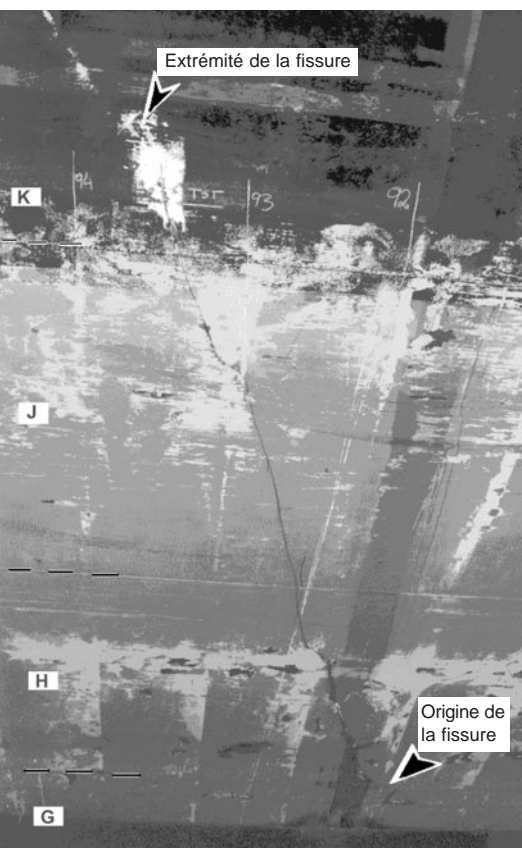
La cassure principale se trouvait dans la moitié avant d'une manifestation de fissure qui était apparente de part et d'autre de la membrure. Cinq manifestations de fissure analogues ont été décelées dans la cale n° 4, aux membrures 89 et 93 à bâbord et aux membrures 85, 91 et 96 à tribord. Toutes ces manifestations semblaient partir d'un point situé près de la base de la membrure au bord de la soudure et donner naissance à deux fissures, une à l'avant et l'autre à l'arrière de la membrure, d'une longueur d'à peu près 75 mm chacune, montrant une configura-

Cassure principale

tion générale en « V » caractéristique. Toutes ces fissures étaient rouillées et semblaient avoir un certain âge.

La ténacité relativement faible du bordé de muraille en présence de températures voisines de 0 °C a permis à la fissure avant de la membrure 91 (bâbord) de s'agrandir jusqu'à provoquer une défaillance sous une charge bien inférieure à la résistance à la traction du matériau.

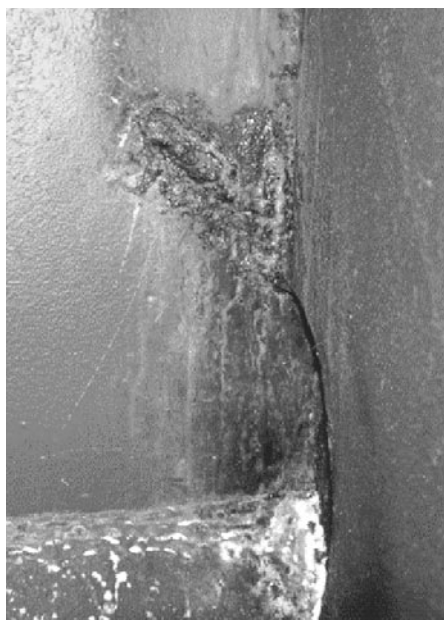
Dans la cale n° 2, on a aussi repéré quatre fissures; aux membrures 171_{1/2} et 172_{1/2} à tribord, et aux membrures 144 et 145 à bâbord. Contrairement aux fissures trouvées dans la cale n° 4, toutes les fissures de la cale n° 2 avaient été couvertes de soudure superficielle. L'épaisseur de pénétration de la soudure dans le bordé ne dépassait pas quelques millimètres. Il a été impossible de savoir quand et par qui ces réparations avaient été faites, et les dossiers du DNV ne contiennent nulle mention ni des fissures ni des réparations. Contrairement aux manifestations de fissures dans la cale n° 4, celles-ci ne se propageaient pas toutes à l'avant et à l'arrière de la membrure, comme la fissure de la membrure 171_{1/2} qui était limitée à l'avant de la membrure.

Membrure 171_{1/2}, tribord

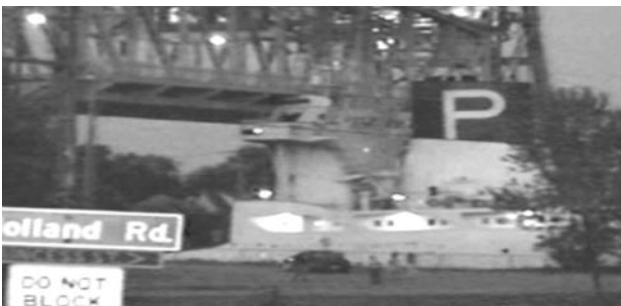
Le *Windoc* heurté par la travée du pont 11 au niveau des fenêtres avant de la timonerie. Photo reproduite avec permission.

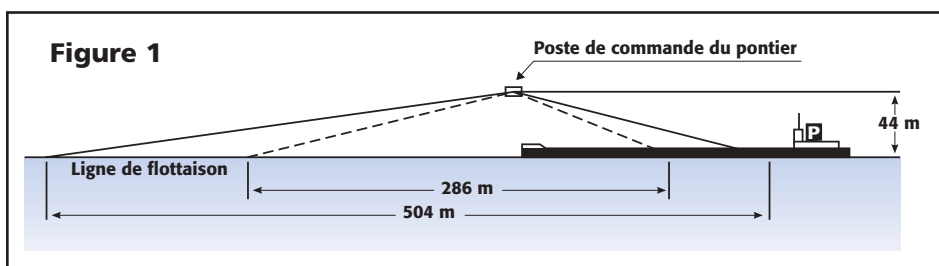
Croquis montrant le champ de vision du pontier lorsque la partie avant du navire se trouve sous le poste de commande. La travée est à sa position la plus haute.

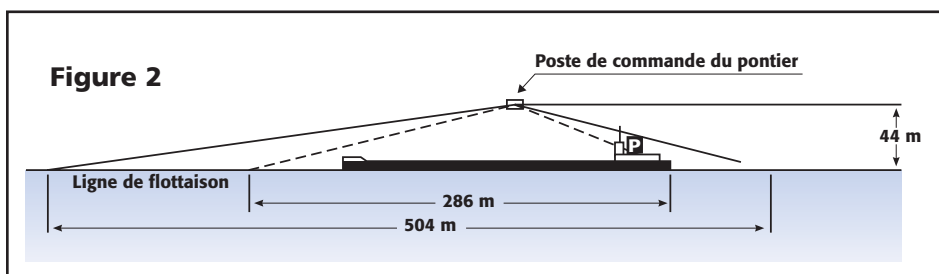
Croquis montrant le champ de vision du pontier lorsque le milieu du navire se trouve sous le poste de commande du pontier. La travée est à sa position la plus haute.

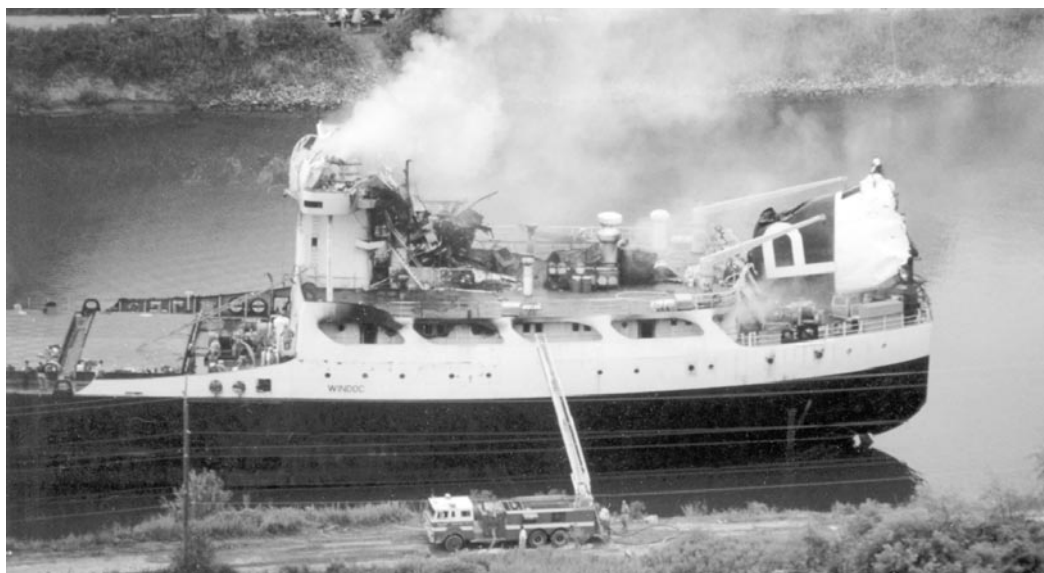
Vue aérienne de la partie arrière du navire avec un camion à incendie à l'œuvre (photo prise par Harry Rosettani)
